Aus dem
Zentrum für Zahn-, Mund- und Kieferheilkunde
der
Heinrich-Heine-Universität Düsseldorf

Die Wirkung verschiedener Prophylaxeinstrumente auf die Oberfläche von galvanokeramischen Kronen

Dissertation

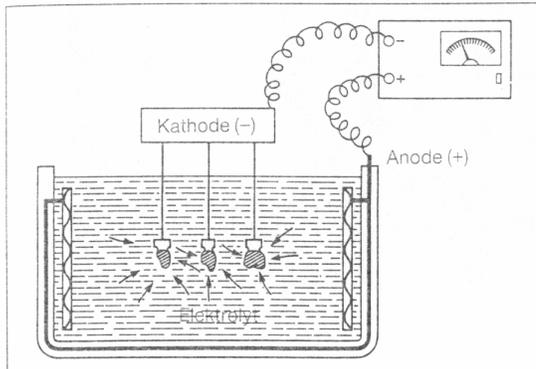
In Abbildung 1 ist schematisch vereinfacht der Vorgang der Elektrolyse dargestellt.

Abb. 1 : Schematische Darstellung der Elektrolyse [aus: 26]

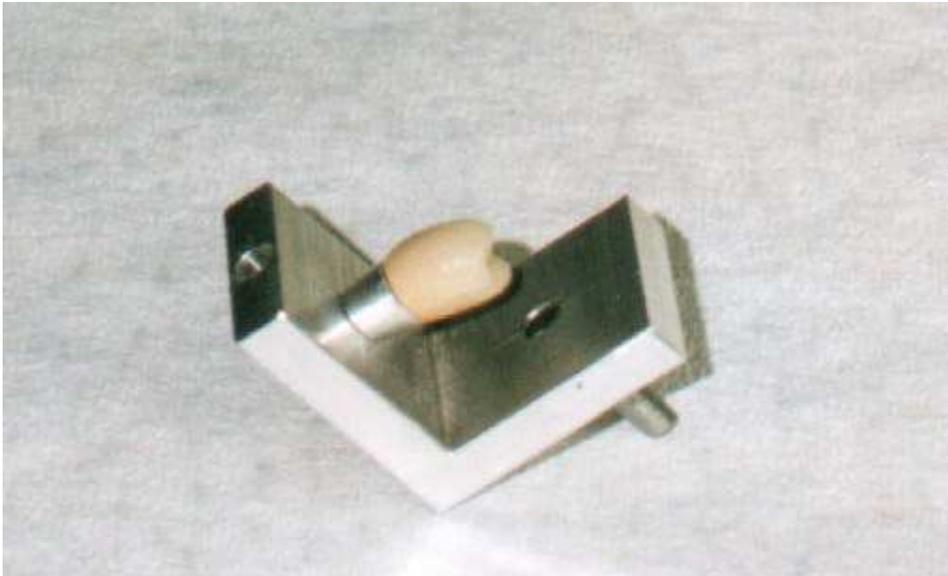
Bei den Vorversuchen stellte sich ebenfalls heraus, dass der Standard-Objektträgertisch des Mikroskops die aufzementierten Kronen zwar gut aufnimmt, aber dabei eine optimale Abtastung des Kronenrandes mit dem Elektronenstrahl nicht gewährleistet war. Es musste also ein Adapter hergestellt werden, der den gewünschten Einfallswinkel des Elektronenstrahls von 90° auf die bearbeitete Fläche zuließ (Abb. 2).

Abb. 2 : Adapter mit fixierter Krone

Der Adapter-Aluwinkel erhielt eine Aufnahmebohrung für die Krone mit Fixierungsmöglichkeit durch eine Madenschraube. Der Objektträgertisch des REM konnte bei geschlossener Messkammer von außen mittels Stellreglern verschoben oder gedreht werden. Mit der Verwendung des Adapters wurde allerdings die Beweglichkeit der Krone eingeschränkt, so dass nach jeder Messung die Kammer geöffnet und die nächste bearbeitete Fläche in den Elektronenstrahl gedreht werden musste (also viermal pro Krone). Das verlängerte zwar den Messprozess deutlich, da ständig das nötige Vakuum in der Messkammer des Mikroskops auf- bzw. abgebaut werden musste. Als Resultat dieses Mehraufwandes entstanden jedoch sehr schöne scharfe Bilder, die mit der im Mikroskop eingebauten Rollfilmkamera aufgenommen wurden.

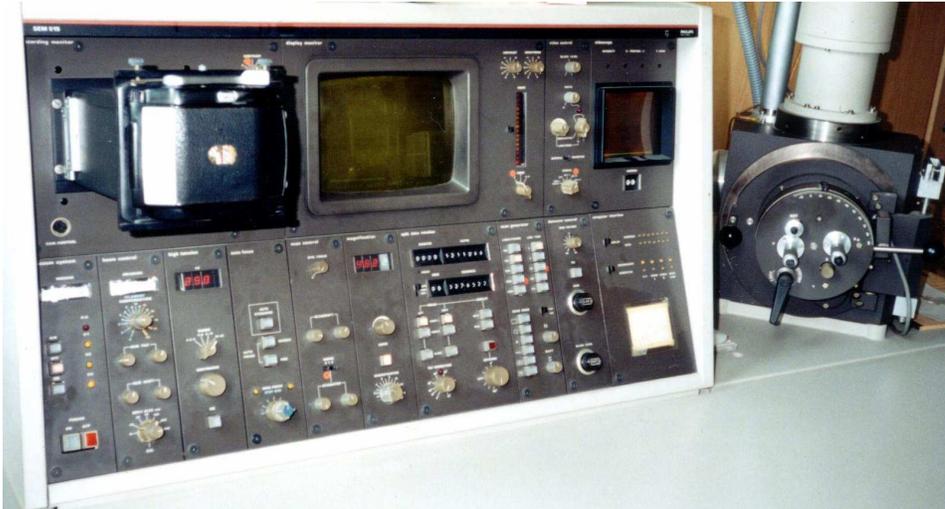
Für die Messung der Veränderungen auf der Keramikoberfläche der Kronen wurde das Rasterelektronenmikroskop Philips SEM 515 [J] benutzt (siehe Abb. 3).

Abb. 3 : Philips SEM 515

Die verwendete Beschleunigungsspannung der Elektronen betrug 25 KV. Erreicht wurde dies durch eine Spannungsdifferenz zwischen Elektronen liefernder Katode und dem Prüfkörper, der als Anode fungierte. Der entstehende Elektronenstrahl passierte mehrere magnetische Linsensysteme, bis er im rechten Winkel auf den zu beurteilenden Bereich der Krone prallte. Dort emittierte er Sekundärelektronen aus der Oberfläche des Prüfkörpers (Krone). Diese wiederum wurden im Winkel von 90° abgesaugt und trafen auf einen Szintillator. Dieser wandelte die Sekundärelektronen in Photonen um, welche nun von einem Photonen-Verstärker zu einem brauchbaren elektrischen Signal am Bildschirm verbessert wurden. Dazu parallel gibt es am SEM 515 die Möglichkeit, das am Bildschirm sichtbare Bild fotografisch festzuhalten. Hierzu kamen Rollfilme PanF 50 (50 ASA) [G] zur Anwendung.

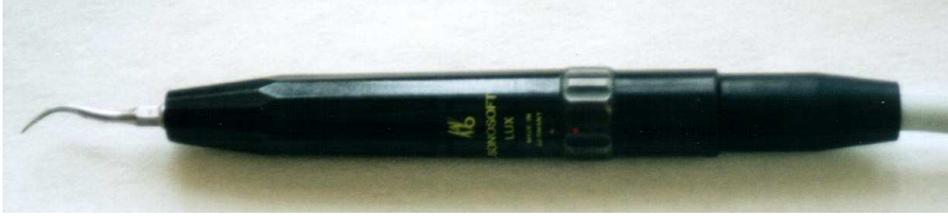
Die vier ausgewählten Instrumente, Ultraschallscaler Sonosoft-Lux [H] mit Arbeitsende 9 (Abb. 4), Pulverstrahlgerät KaVo-Prophyflex 2 [H] (Abb. 5), Gracey-Kürette 5/6 [I] (Abb. 6) und Kunststoffscaler Hawe Neos 1350 Implant [E] (Abb. 7) zählen zu den gebräuchlichsten zahnärztlichen Prophylaxeinstrumenten.

Abb. 4 : Sonosoft-Lux

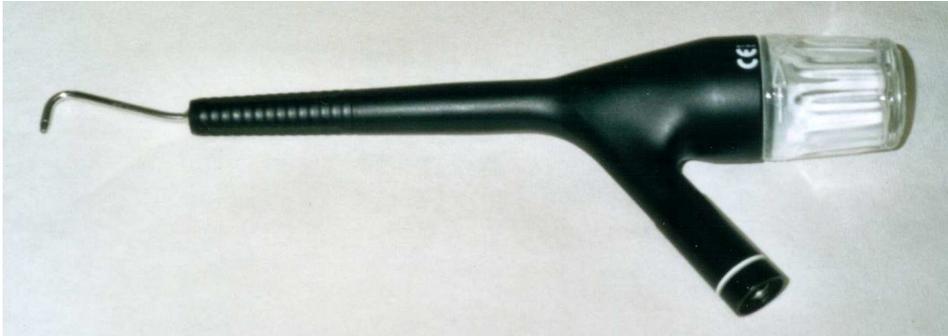
Abb. 5 : KaVo-Prophyflex 2

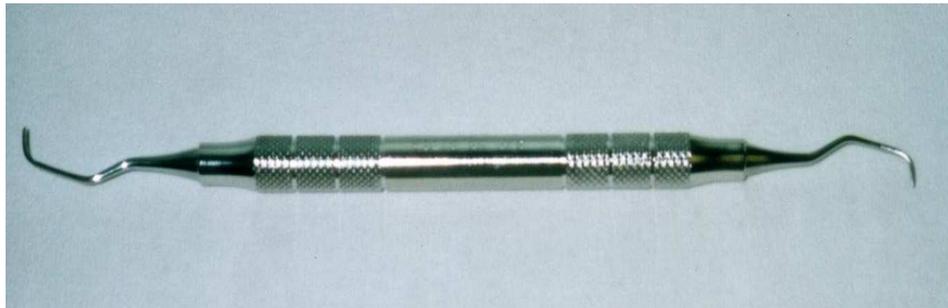
Abb. 6 : Gracey-Kürette

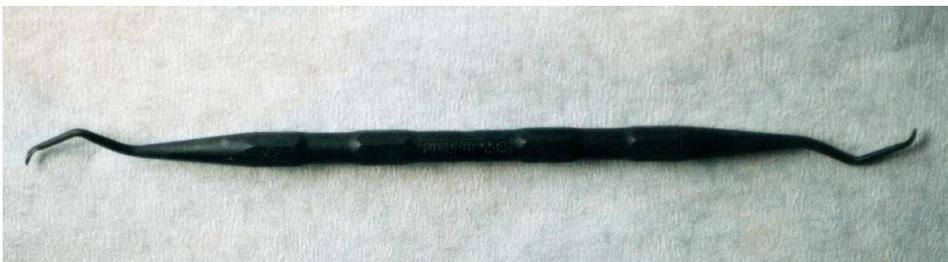
Abb. 7 : Hawe-Neos Kunststoffscaler

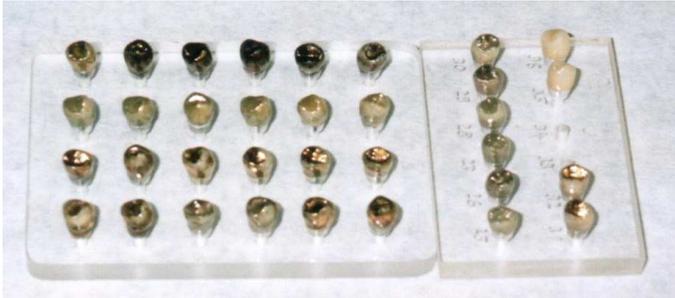
Pro Instrument und Zeitintervall wurden 4 Kronen bearbeitet, also insgesamt 32 Kronen (Abb. 8).

Abb. 8 : 32 „besputterte“ Kronen und 2 Kronen ohne Goldbedampfung

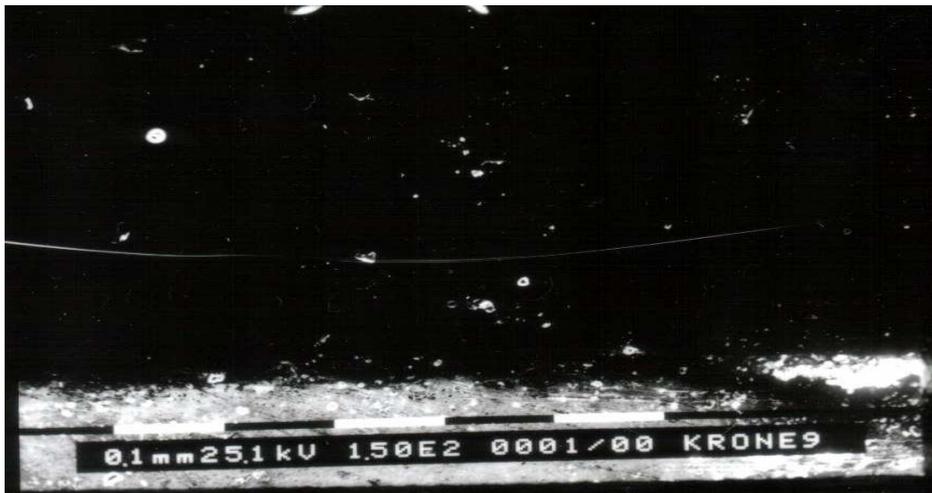
Auf den folgenden Bildern ist als dunkler oberer Teil die Keramik, als schmalere helle Fläche im unteren Bildteil der Goldrand dargestellt.

Abb. 9 : Kontrollfläche Krone 9 (Kunststoffscaler)

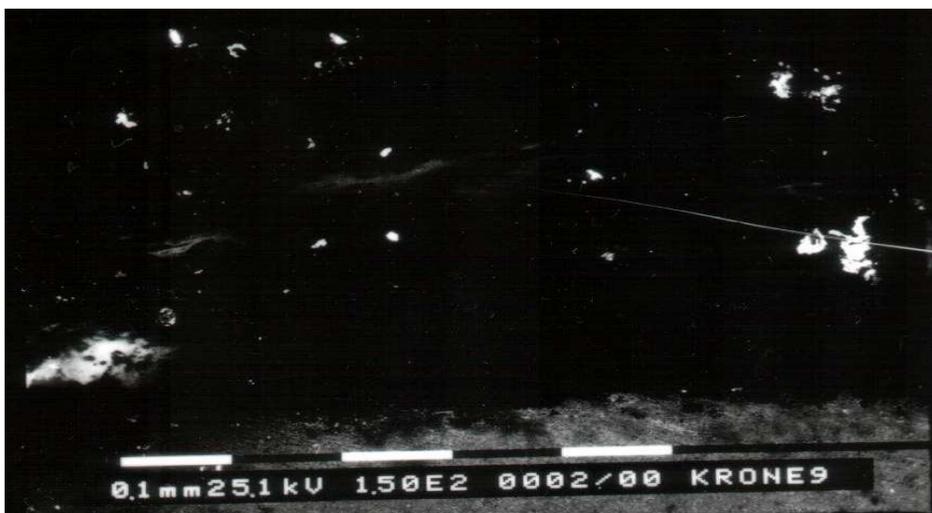
Die Oberflächenveränderung beim Kunststoff-Scaler fiel am geringsten aus und konnte als nicht vorhanden beurteilt werden. Das spiegelte sich auch in der Bewertung der bearbeiteten Flächen wieder, die nur einmal mit „B“ (leicht raue Oberfläche) und alle anderen Flächen mit „A“ (so glatt wie Kontrollfläche) gewertet wurden (Abb. 10).

Abb. 10 : Bearbeitete Fläche Krone 9 (Kunststoffscaler 2x16 Bewegungen) ohne Schäden

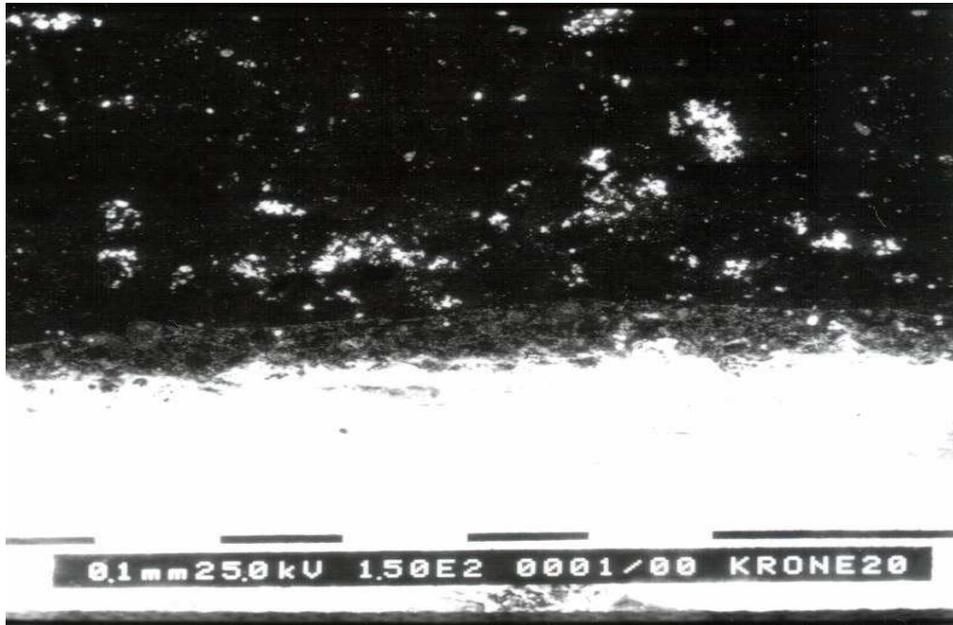
Abb. 11 : Kontrollfläche Krone 20 (Airflow)

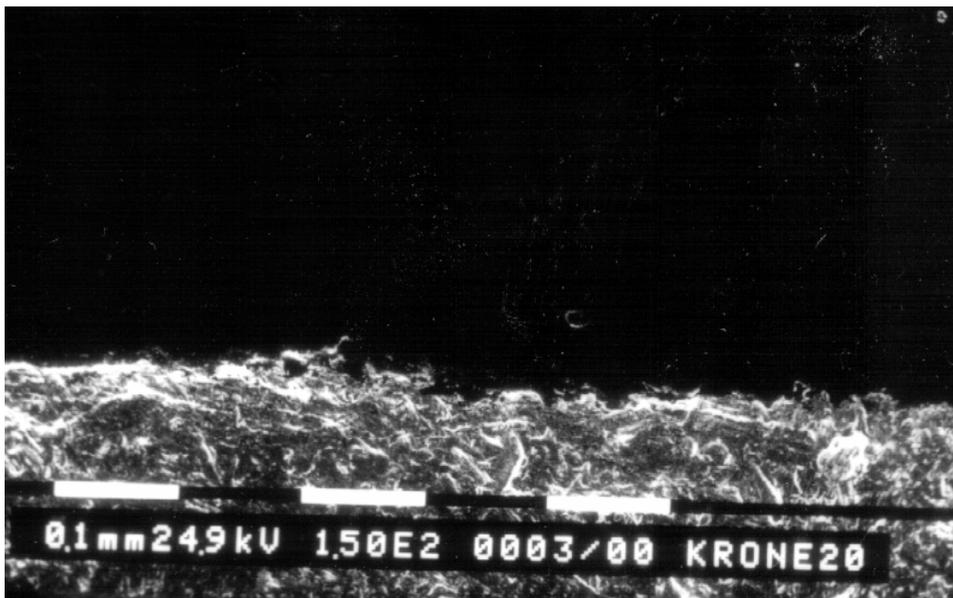
Nach Air-Flow-Anwendung entstanden nur gering ausgeprägte Rauigkeiten auf dem Goldrand (Abb. 12). Außer einer Fläche, wie auf Abbildung 12 zu erkennen, die die Beurteilung „B“ wegen kleiner Grübchen auf dem Goldrand erhielt, konnten alle anderen bearbeiteten Bereiche mit „A“ bewertet werden.

Abb. 12 : Bearbeitete Fläche Krone 20 (Airflow 30 Sekunden)

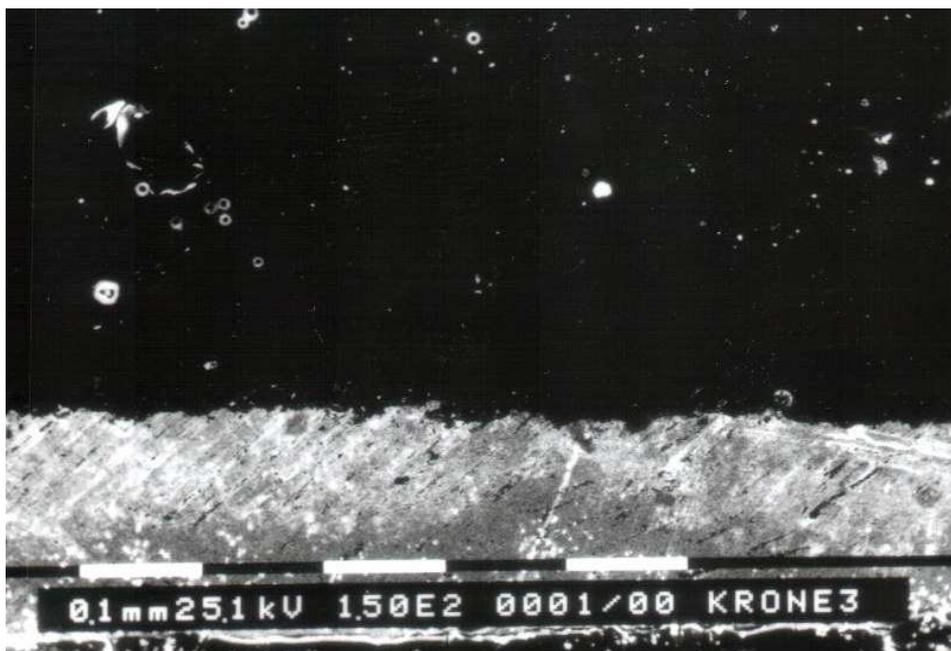
Abb. 15 : Kontrollfläche Krone 3 (Ultraschallscaler)

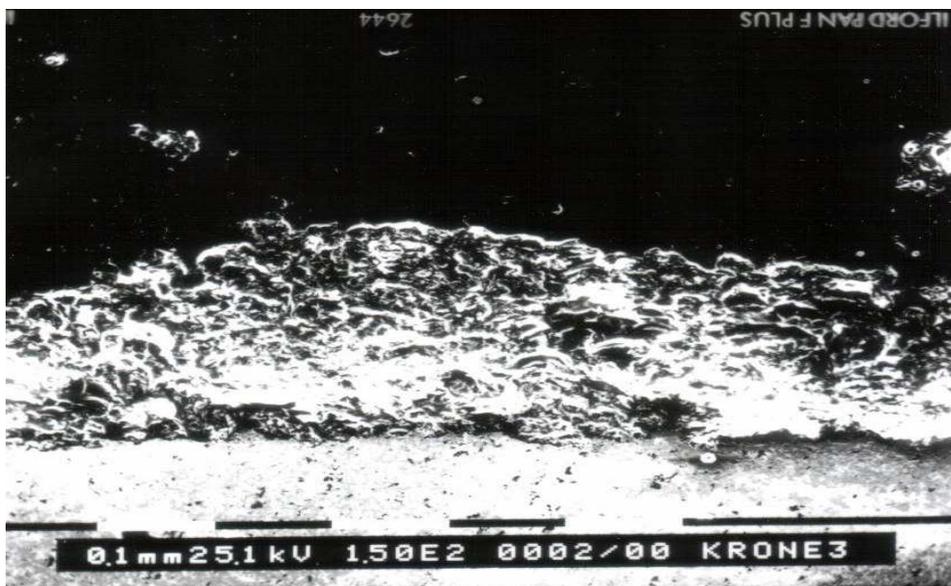
Die Bearbeitungsmethode, die den stärksten Einfluss hinterließ, war Ultraschall (viermal mit „B“, sechsmal mit „C“ [mittelraue Oberfläche], einmal mit „A“ bewertet), gefolgt von der Gracey-Kürette. Bei der Ultraschallbearbeitung wurden sogar Teile des Goldrandes auf die Keramikoberfläche gezogen, was eindrucksvoll in Abbildung 16 dokumentiert werden konnte.

Abb. 16 : Bearbeitete Fläche Krone 3 (Ultraschallscaler) mit Gold auf Keramik geschoben

Der Ultraschallscaler lieferte die schlechtesten Resultate bezüglich Beschädigung der Galvanokronen. Schon mit bloßem Auge sind nach 30 Sekunden Kerben am Goldrand zu erkennen. Nach 4,5 Minuten entstanden sogar Risse und Ausplatzungen an der Keramik.

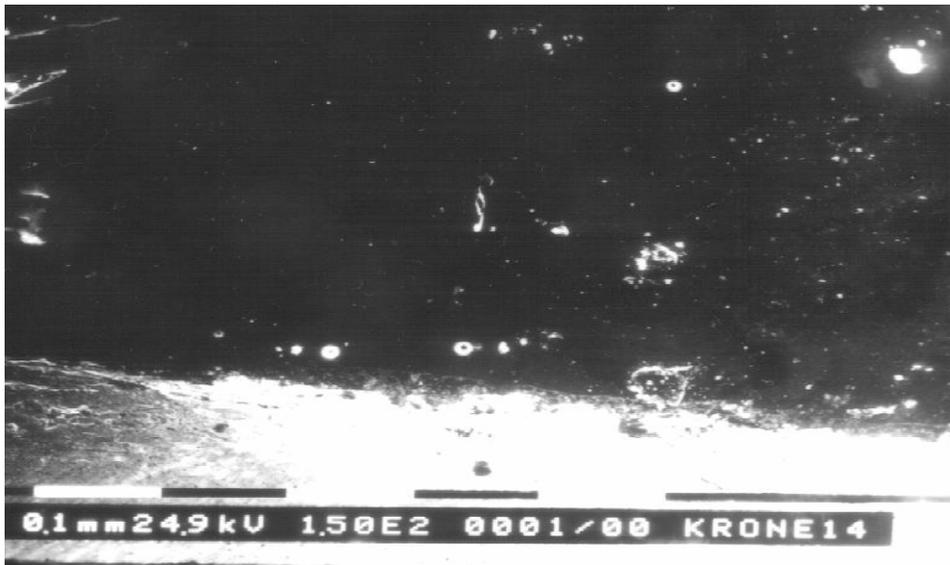
Abb. 17: Kontrollfläche Krone 14 (Kunststoffscaler)

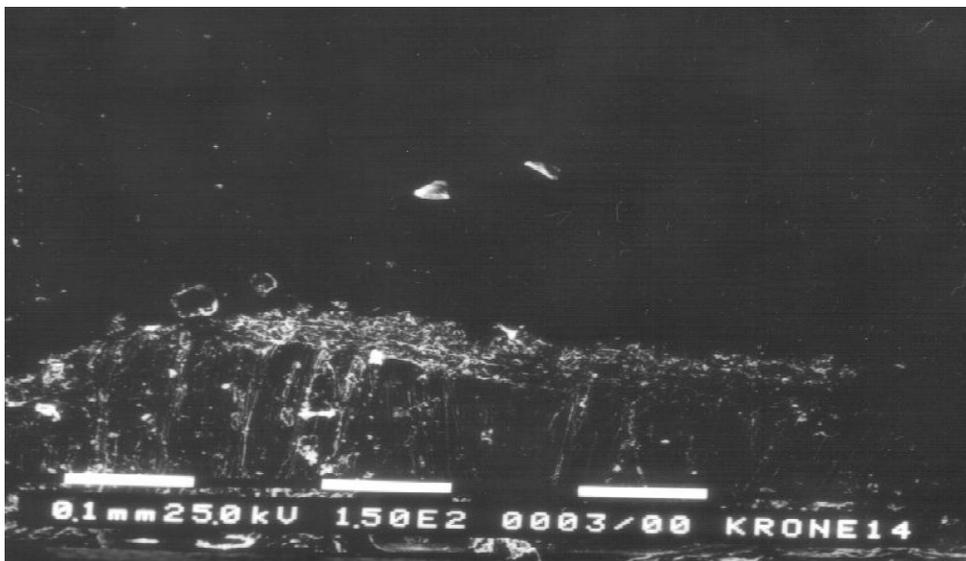
Die geringsten Schäden hinterließ wieder der Kunststoff-Scaler. Die Keramik blieb völlig unverändert, nur der Goldrand wies sehr geringfügige Kratzspuren auf (siehe Abb. 18).

Abb. 18 : Bearbeitete Fläche Krone 14 (Kunststoffscaler 2 x 128 Bewegungen) mit Kratzspuren im Goldrand

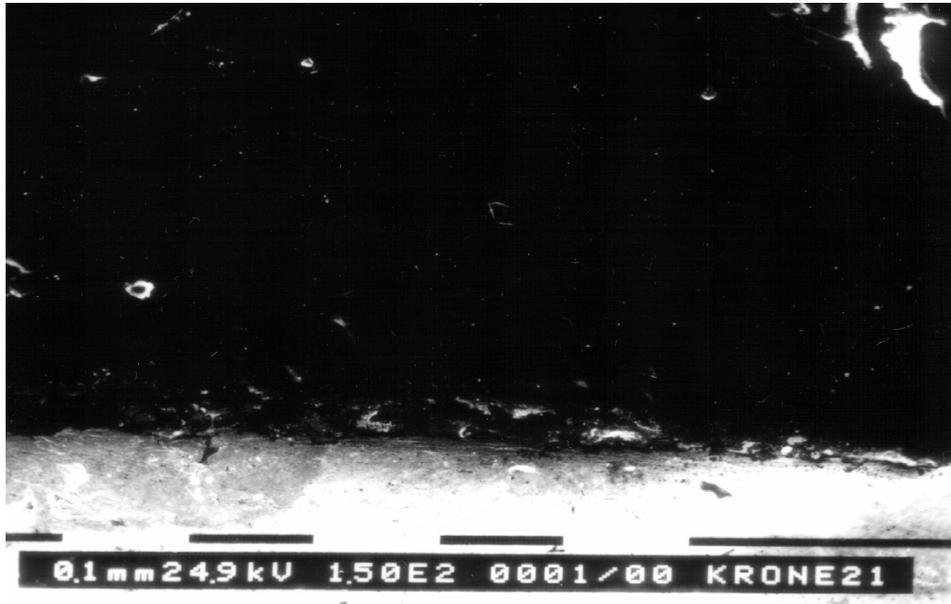
Abb. 19 : Kontrollfläche Krone 21 (Air-Flow)

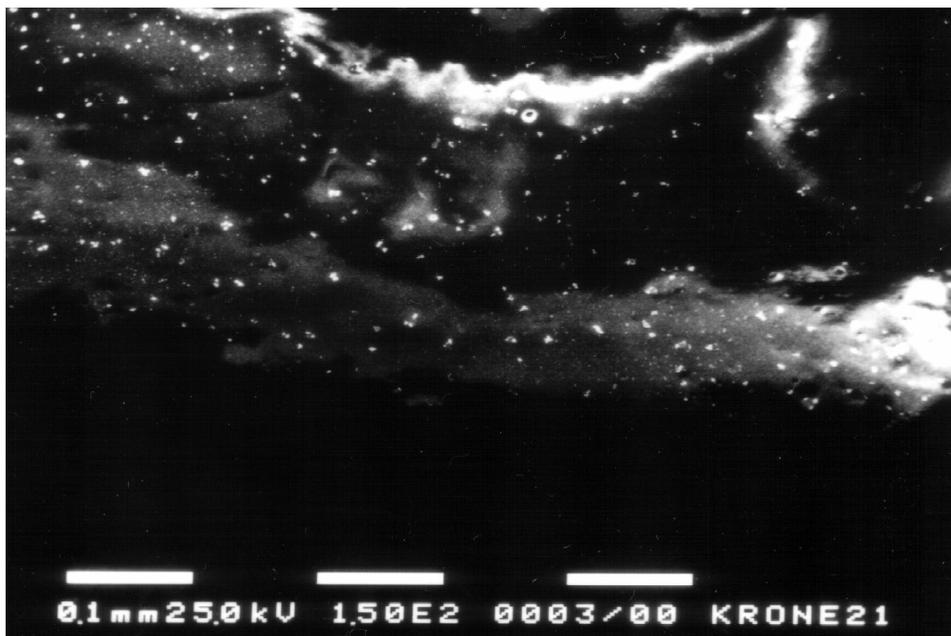
Nach Air-Flow-Bearbeitung zeigte sich keine Zerstörung, nur eine Veränderung der Keramikoberfläche in Richtung erhöhte Rauigkeit, zu erkennen an vielen kleinen Grübchen (siehe Abb. 20).

Abb. 20 : Bearbeitete Fläche Krone 21 (Air-Flow 4,5 Minuten) mit kleinen Grübchen

COOLEY et al. [7] stellten bei ihren Untersuchungen zur Wirkung des Pulverstrahlers auf Keramik fest, dass bei behutsamer Behandlung die Porzellanoberflächen unbeschädigt blieben. Kleine Grübchen konnten in Abhängigkeit von benutztem Keramikmaterial und von der Temperatur des Glanzbrandes jedoch auftreten.

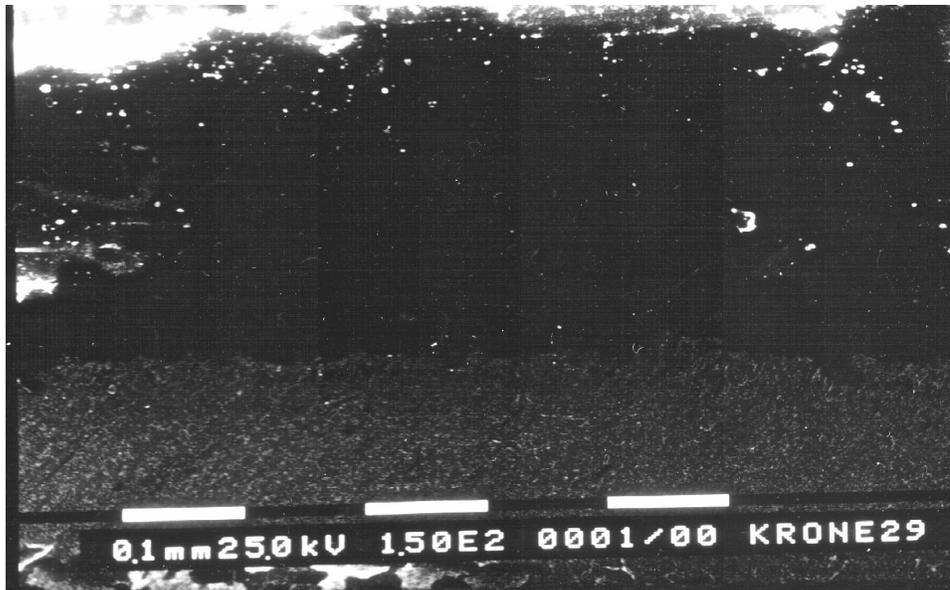
Abb. 21 : Kontrollfläche Krone 29 (Gracey-Kürette)

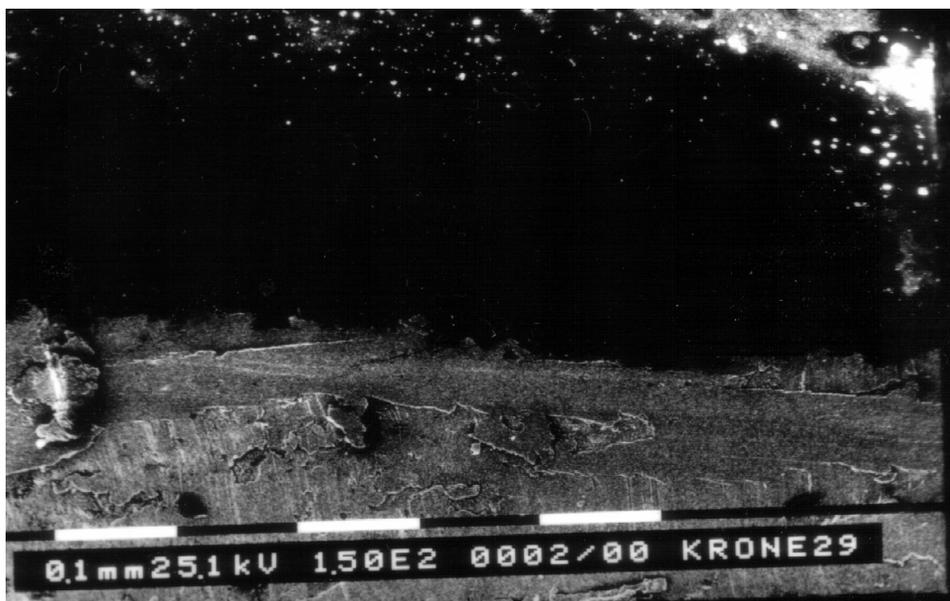
Die Gracey-Kürette verursachte vor allem Beschädigungen am Metallrand der Kronen. Neben stärkeren Kratzern fiel zusätzlich auf, dass der Goldrand teilweise abgehobelt wurde. In Abbildung 22 kann man diese kleinen Erhebungen erkennen.

Abb. 22 : Bearbeitete Fläche Krone 29 (Gracey-Kürette 2 x 128 Bewegungen) mit kleinen „Goldhaufen“

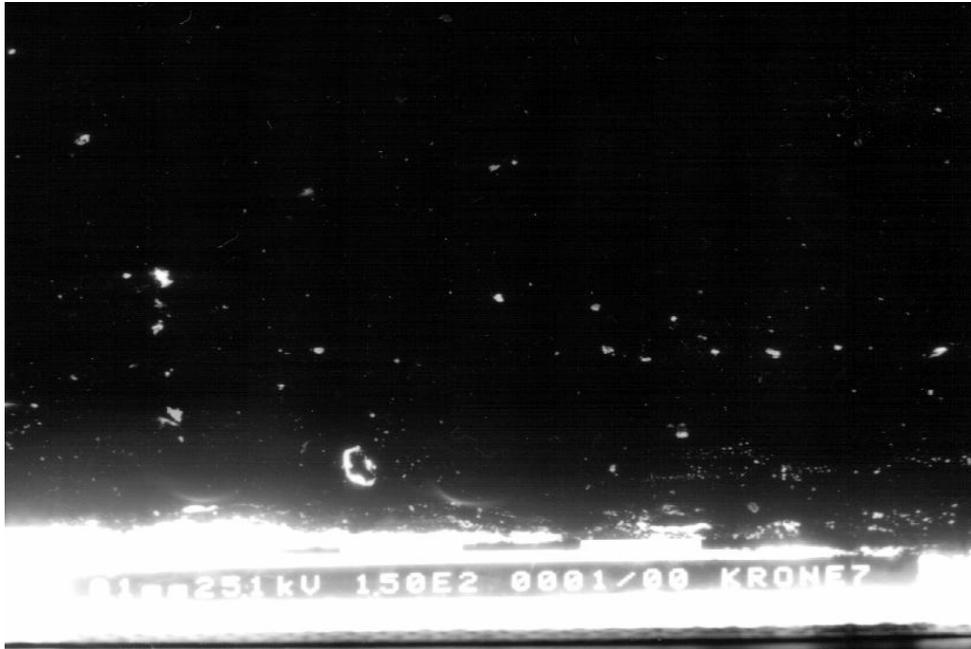
Abb. 23 : Kontrollfläche Krone 7 (Ultraschallscaler)

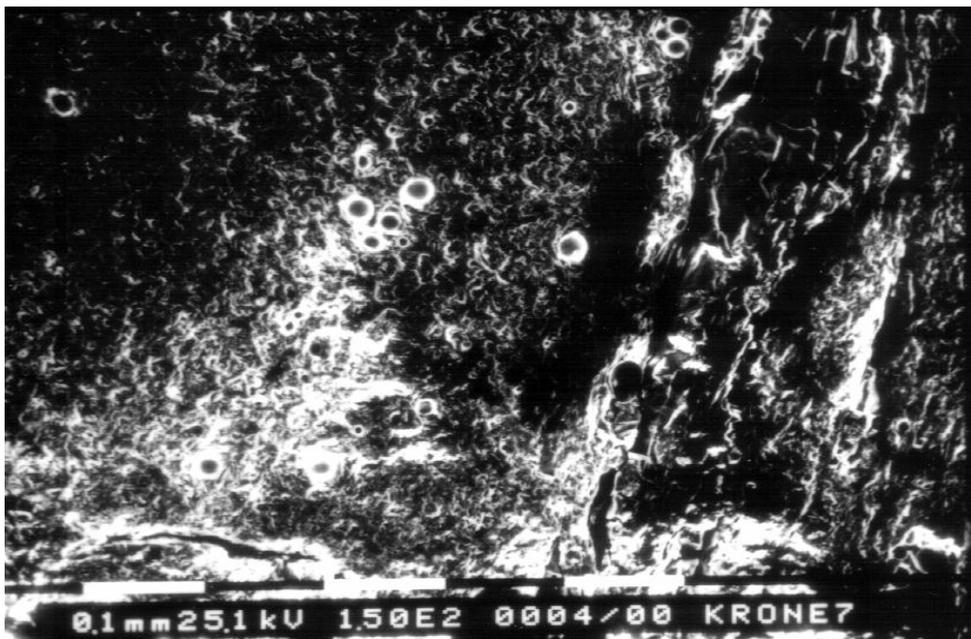
Der Ultraschallscaler rief auch bei der langen Behandlungsdauer eindeutig die stärksten Zerstörungen hervor, was sich in Rissen und Ausplatzungen der Keramik widerspiegelte (siehe Abb. 24).

Abb. 24 : Bearbeitete Fläche Krone 7 (Ultraschallscaler 2 x 128 Bewegungen) mit den stärksten Keramikdefekten

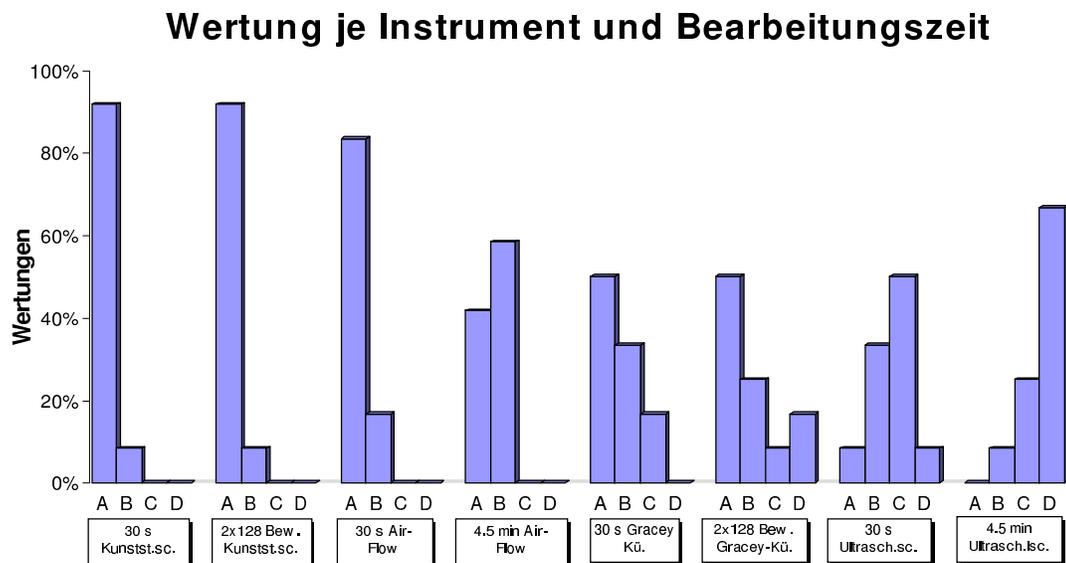
Abbildung 25 gibt einen Überblick über die erzielten Ergebnisse pro Behandlung und der entsprechenden Bearbeitungszeit.

Abb. 25 : Direkter Vergleich von Instrumenten und Bearbeitungszeiten (Daten siehe Kap.3.3.1.)

Es zeigten sich deutliche und auffallende Schwerpunkte des Kunststoffscalers mit der Bewertungscodierung „A“, und das sowohl bei 30 Sekunden als auch bei 2 x 128 Bewegungen. Der Kunststoffscaler lieferte damit die besten Ergebnisse bezüglich der Erhaltung der Oberflächenqualität der Kronen.

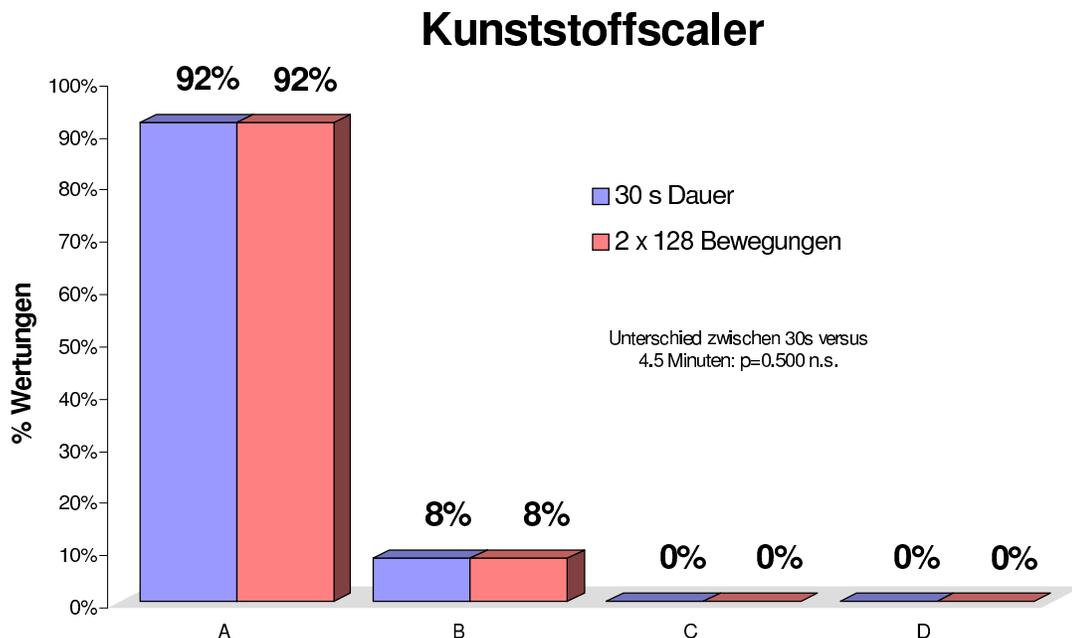
Abbildung 26 zeigt die Verteilung der Bewertungen beim Kunststoffscaler bei 30 Sekunden und bei 2 x 128 Bewegungen.

Abb. 26: Verteilung der Zerstörungsgrade des Kunststoffscalers

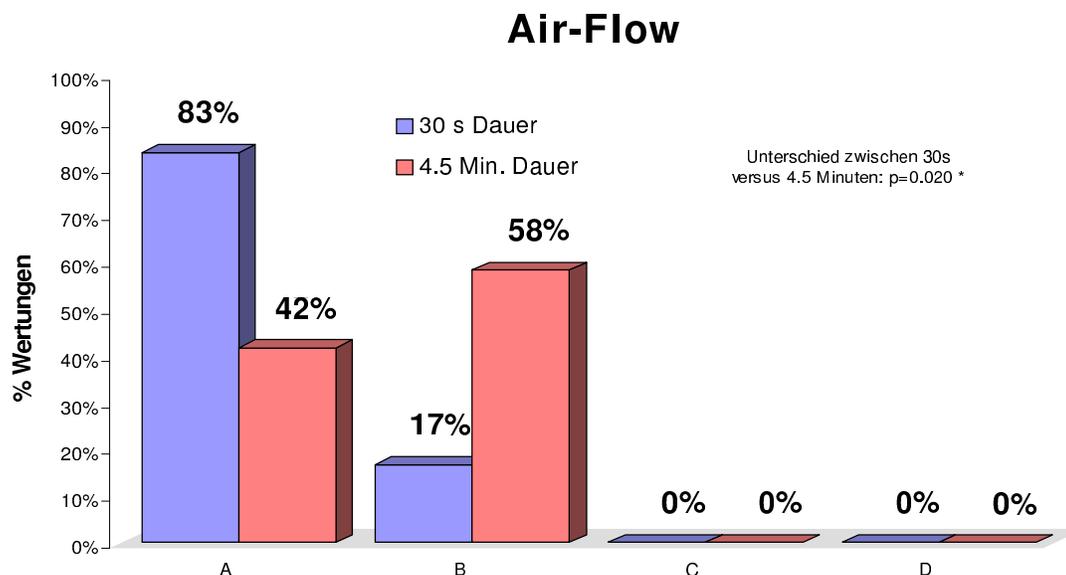
In Abbildung 27 sind die prozentualen Verteilungen der Oberflächenzerstörungsgrade der Air-Flow-Methode für die Dauer von 30 Sekunden und 4,5 Minuten dargestellt.

Abb. 27: Verteilung der Zerstörungsgrade des Air-Flow

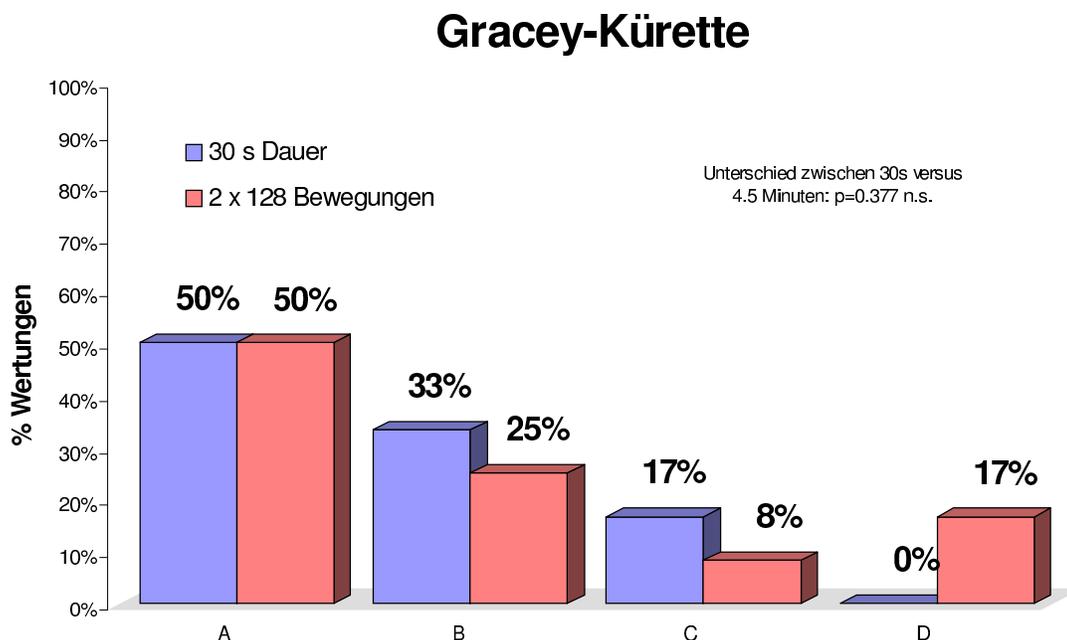
In Abbildung 28 sind die prozentualen Verteilungen der Oberflächenzerstörungsgrade der Gracey-Kürette nach 30 Sekunden und nach 4,5 Minuten Bearbeitungszeit dargestellt.

Abb. 28: Verteilung der Zerstörungsgrade der Gracey-Kürette

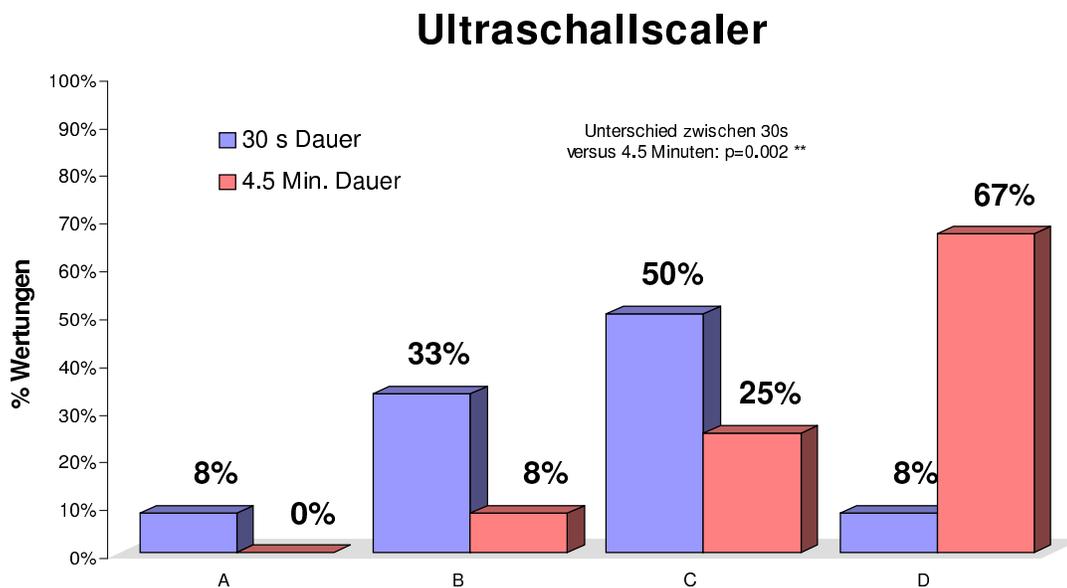
Die Beurteilungen der Bearbeitung mit dem Ultraschallscaler ließen eine deutliche und statistisch signifikante Schwerpunktverschiebung der Zerstörungsgrade mit längerer Bearbeitungszeit erkennen, wie die Abb. 29 zeigt.

Abb. 29: Verteilung der Zerstörungsgrade des Ultraschallscalers

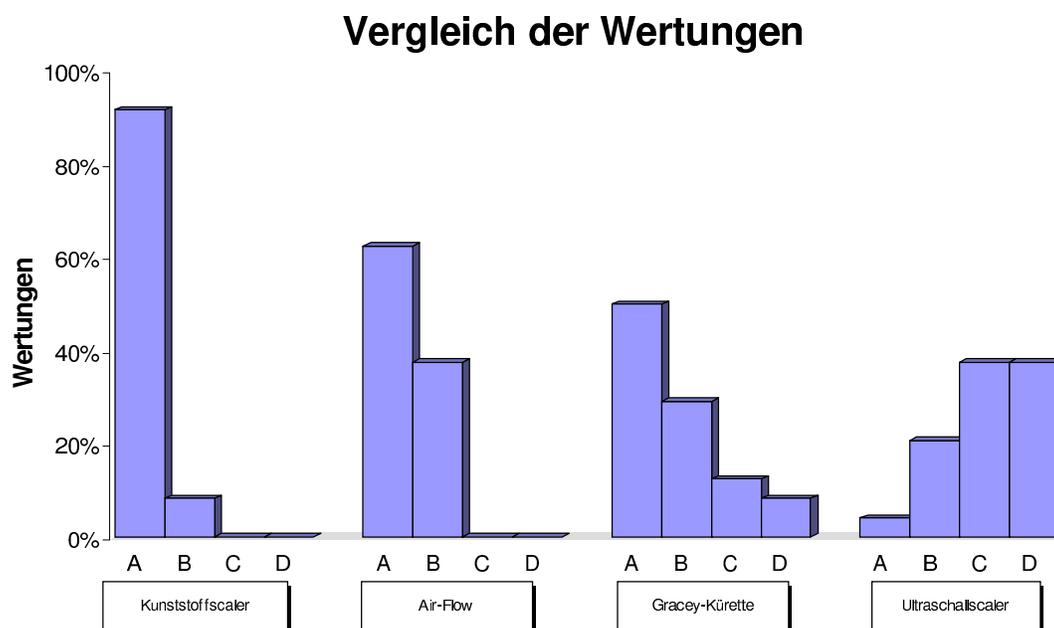
Abbildung 30 zeigt eine verallgemeinernde Darstellung der Zerstörungsgrade insgesamt.

Zur Betrachtung lagen dabei die Werte der 4 Instrumente mit 24 Flächen pro Instrument vor (also eine zeitunabhängige Betrachtung). Die Beurteilungen beider Bewerter wurden hierbei zusammengefasst.

Abb. 30: Überblick über die Resultate je Instrument

Es lassen sich deutliche Vorteile von Kunststoffscaler und Air-Flow (siehe die Lage des Schwerpunktes, d.h. der höchsten Säule) erkennen, und zwar unabhängig von der Behandlungsdauer. Es überwogen bei beiden klar optimale Wertungen.
